Eine Einleitung

An Introduction

It is exactly this aircraft that will be discussed in Detail in this issue.

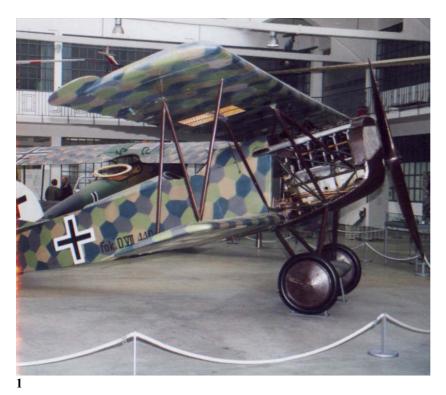
Above, the Fokker D.VII as displayed at the Deutsches Museum at Munich. The lozenge camouflage cover is not authentic and was painted on using airbrush.

Oben, der Fokker D.VII wie er im Deutschen Museum ausgestellt ist. Der Tarnstoff entspricht nicht dem original. Die Farben wurden mittels Spritzpistole auflackiert.

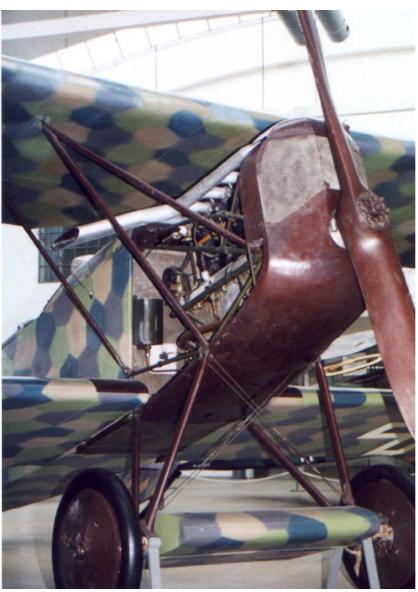
Below, three quarter front view close up of the biplane's nose section.

Unten, schräg von vorne gesehen präsentiert sich hier die Nase der Maschine.

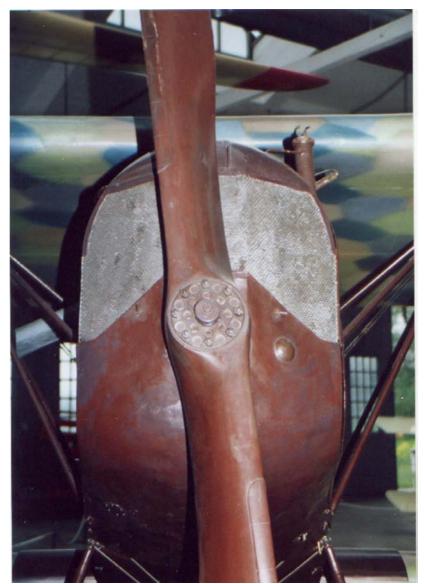
Above, the characteristic shape of the radiator formed the face of the Fokker D.VII.

Oben, das Gesicht des Fokker D.VII wurde durch die markante Form des Stirnkühlers gebildet.

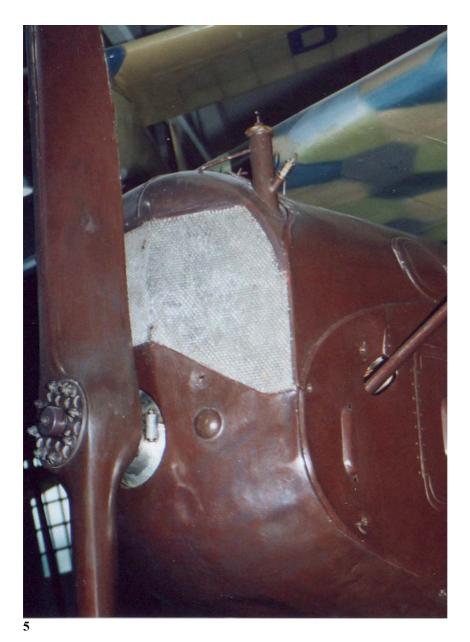
Above, left side of the radiator. On this side on top of the radiator can be seen the filler cap for the water.

Oben, an der Oberseite der linken Seite des Kühlers erkennt man den Einfüllstutzen für das Kühlwasser.

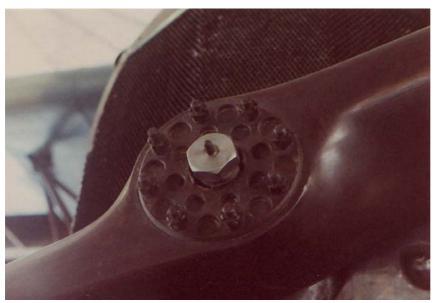
Below, the hub with the front cap removed.

Unten, die Propellernabe mit abgenommener Abschlusskappe.

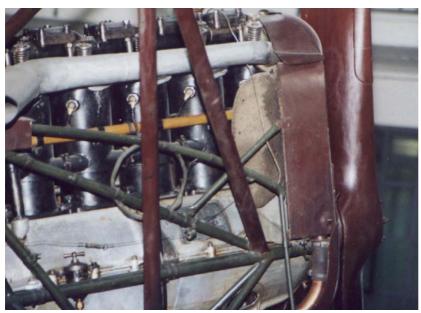
Above, another good study showing the top fixing of the radiator to good advantage. Behind the right side wall of the radiator housing can be seen a light brown sheet. This is the radiator shutter to reduce the radiators surface.

Oben, eine weitere gute Aufnahme, welche die obere Befestigung des Kühlers zeigt. Hinter der rechten Kühlerwand erkennt man eine hellbraune Klappe. Diese Klappe ist die Kühlerabdeckung, die bei Bedarf die Fläche des Kühlers reduziert.

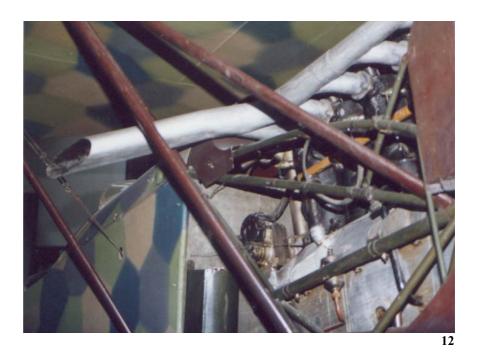
Above, a view inside the rear portion of the engine compartment. The cable that can be seen to run through the fuselage covering is the aileron control cable.

Oben, Blick in den hinteren Teil des "Maschinenraumes". Das Kabel, welches hinter dem Motor durch die Rumpfbespannung kommt ist das Anschlusskabel der Ouerruder.

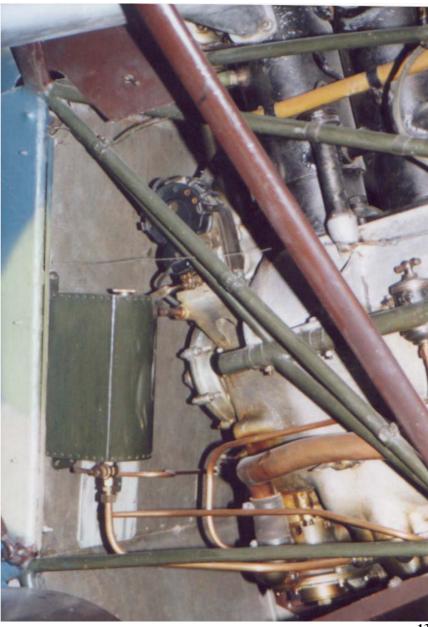
Bottom, the here visible olive green "box" is the oil reservoir. This one is the first obvious discrepancy between Fokker-War-Built Fokker D.VII's and this special example. On War built aircraft this was placed further to the front of the aircraft and was of completely different shape. What can be seen here, too, is the activation cable for the previously mentioned radiator shutter.

Unten, die hier Sichtbare olivgrüne "Kiste" ist ein kleiner Öltank. Dies ist die erste auffällige Abweichung von Flugzeugen die während dem Krieg gebaut wurden. Bei kriegsgebauten Flugzeugen saß dieser Öltank weiter vorne und besaß eine völlig andere Form. Was hier auch noch sichtbar ist die Führung des zuvor schon erwähnten Kabels zur Betätigung der Kühlerabdeckung.

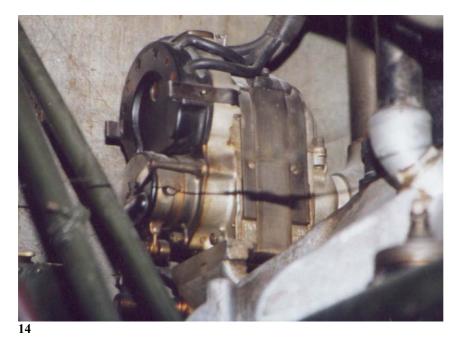
Above, the here seen ZH6 type magneto is of a production version that was built by Bosch in the mid 20ies. We will discuss the different magnetos in a separate issue of this series.

Oben, der hier sichtbare **ZH6** Betriebsmagnet entspricht einer Variante wie sie von Bosch in der Mitte der zwanziger Jahre Hergestellt wurde. Die einzelnen Magnete der Firma Bosch werden wir in einer gesonderten Ausgabe dieser Reihe noch besprechen.

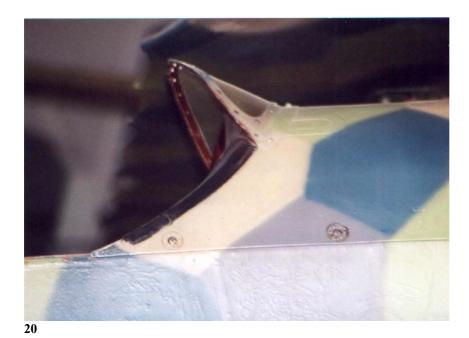
Above, side view of the front section of the cockpit fairing with windshield installed. The round dots at the very bottom of the metal fairing are spring catches, which can be opened with one 90° turn. This is a feature war built D.VII never used.

Oben, Seitenansicht der vorderen Führerstandsverkleidung. Die Runden punkte sind Schnappverschlüsse, die durch eine 90°-Drehung geöffnet werden können. Derartige Verschlüsse fanden bei kriegsgebauten D.VII keine Verwendung.

Centre, in this view one can clearly see those spring catches mentioned with image No.20. Also note the remains of form giving tubings to which the original fairings have been attached. They simply have been cut away.

Mitte, sehr schön sind hier die in Bild 20 erwähnten Schnappverschlüsse zu sehen. Auffällig auch, dass einige der formgebenden Rumpffrohre einfach abgeschnitten wurden.

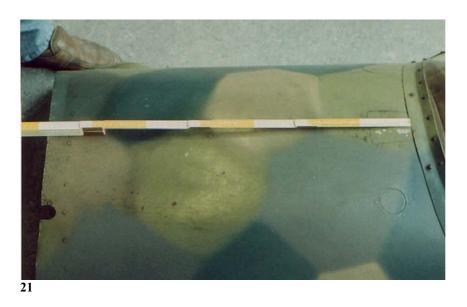
Centre, the same fairing from above. Distance wind shield frame to end of fairing: 680mm

Mitte, die selbe Verkleidung von oben gesehen. Abstand von Verderand zum Rahmen der Windschutzscheibe: 680mm.

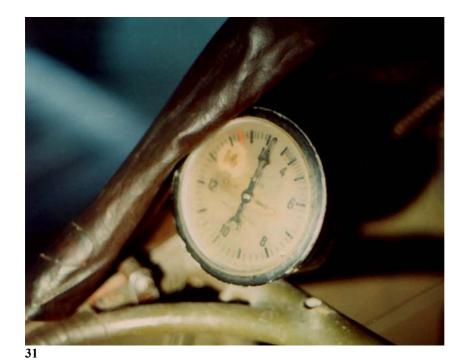
Above, the "Phylax" revolution counter is installed in the upper left cockpit corner. This instrument was subject of a very detailed publication. If you want to know more about it, just click here: "PHYLAX 1911 – In Detail". Obvious in this view again is the cut away fuselage structure.

Oben, der "PHYLAX"-Drehzahlmesser ist in der oberen linken Führerstandsecke mittels Klemmschellen befestigt. Die Funktionsweise dieses Instrumentes haben wir sehr detailliert in unserem Band "PHYLAX 1911 – In Detail" behandelt. Auch auffällig in dieser Ansicht ist die nachträglich entfernte Rumpfstruktur.

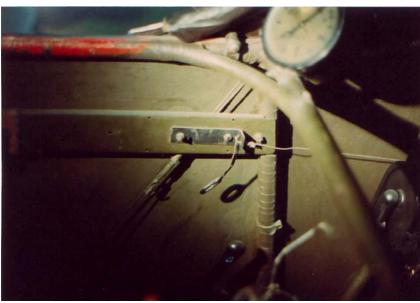
32

Centre, the activation cable for the radiator shutter was located on both cockpit sides, since here have been two shutters at the radiator.

On the left side there are also signal flare holders.

Mitte, da die Kühlerabdeckung zweifach vorhanden ist, befindet sich auch an der linken Führerstandsseite ein entsprechendes Zugseil.

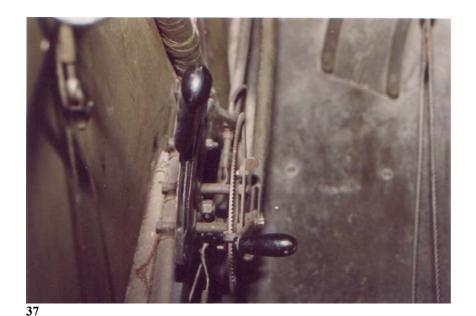
Above, another view of the engine throttle quadrants.

Oben, eine weitere Ansicht der Bedienelemente für den Motor.

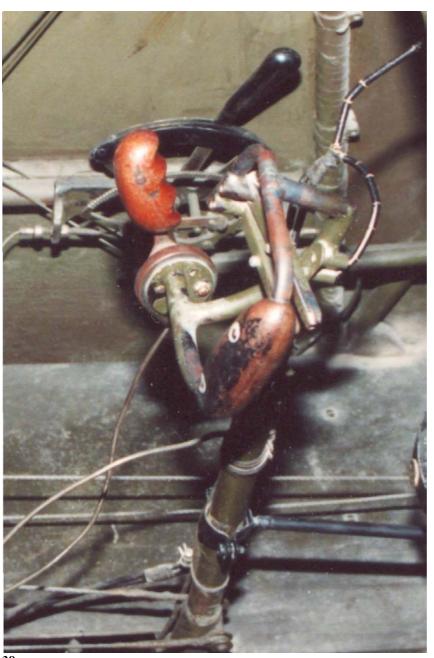
Below, the control column grip of the Munich Fokker D.VII is one of the most interesting pieces. It is very semi liar to those grips used with the late production Fokker Dr.I, the D.VI and the D.VIII. Most probably Early D.VII's also used this style of grips.

Unten, mit zu den wohl interessantesten Teilen des München D.VII gehört seine Steuersäule. Ihr Griffeinsatz entspricht im weitesten dem der späten Fokker Dr.I-Serienproduktion, sowie denen der D.VI, D.VIII und möglicherweise sogar ganz frühen Fokker D.VII.

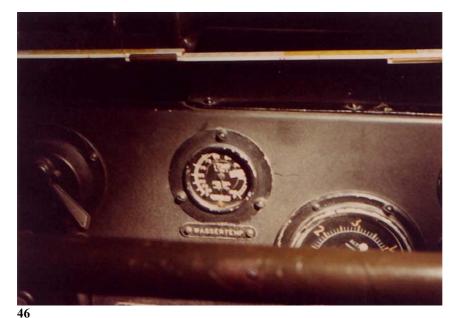
Above, there was no such indicator for the water temperature used in wartime D.VII's.

Oben, eine Temperaturanzeige für das Kühlwasser besaßen Fokker D.VII während dem Ersten Weltkrieg nicht.

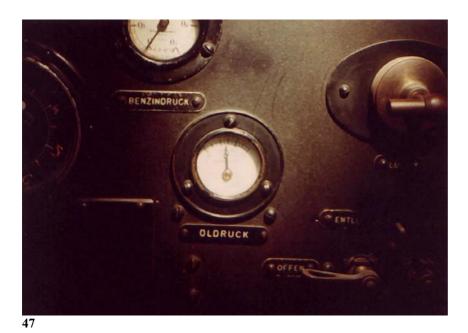
Centre, fuel pressure gauge (top) and oil pressure gauge (bottom) have been part with some Fokker D.VII's during World War 1, but have been located in a somewhat different position. The grease press that can be seen at the outermost right was part of the original war instrumentation.

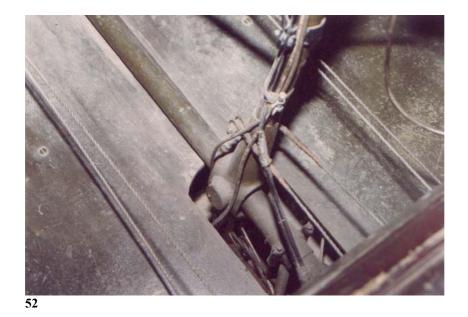
Above, the control stick and the torque tube. The entire arrangement differs from Fokker built aircraft as well as from any other war built machine.

Oben, der Steuerknüppel des München D.VII und die Steuerwelle unterscheide sich auch erheblich von den im Kriege gebauten Versionen.

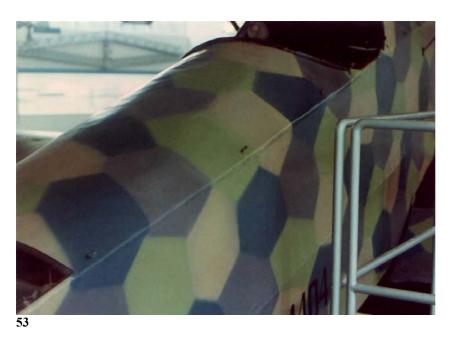
Centre, the original wooden turtledeck of the aircraft was replaced by a turtledeck made from thin metal sheet that is mounted to the frame by means of Fokker nuts.

Mitte, anstelle des Karosserieholzes hinter dem Führerstand erhielt der München D.VII hier eine Verkleidung aus dünnem Blech, welche durch die einflügeligen Fokker-Muttern gehalten wird.

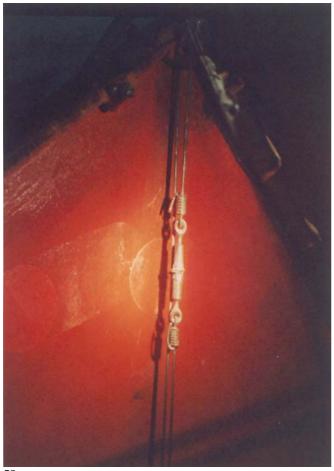
Above, close up of one of the turnbuckles that have been employed inside the fuselage. The entire practice of assembly and the shape of the turnbuckle are identical with the ones that have been used by the company of Fokker.

Oben, Detailaufnahme eines der Spannschlösser, wie sie im Inneren des Rumpfes verwendet wurden. Die gesamte Art der Montage und Sicherung, sowie die Form der Spannschlösser stimmt überein mit denen, die während dem Ersten Weltkrieg von Fokker benutzt wurden.

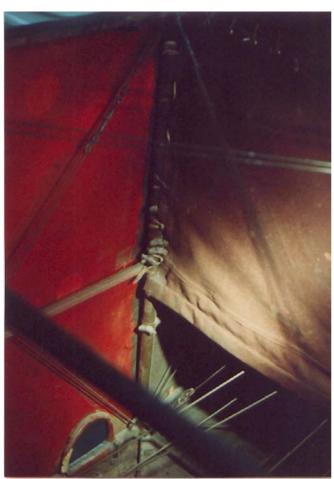
Bottom, this image shows how the fabric wall behind the cockpit suddenly stops to let the control cables pass through underneath. On Fokker aircraft this fabriclaced wall was running all through the fuselage and where the control cables passed through there was a hole that was reinforced with a frame of leather.

Unten, diese Aufnahme zeigt wie die Trennwand hinter dem Führerstand plötzlich endet, um die Steuerseile durchzulassen. An Kriegsgebauten Flugzeugen lief die Trennwand bis unten durch und besaß einen lederverstärkten durchlass für die Steuerseile.

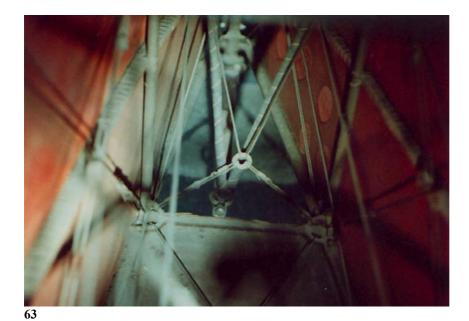
Above, view towards the inside of the sternpost of the aircraft. What can be seen is the rubber chord suspension of the tailskid as well as the wooden stringers running all along the fuselage sides. These are fabric wrapped.

Oben, Blick in Richtung auf die hintere Rumpföffnung. Man erkennt die Gummischnuraufhängung des Heckspornes und die seitlich am Rumpf angebrachten Holzleisten, die mit Leinenband umwickelt wurden.

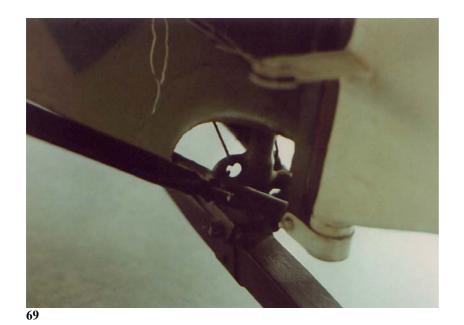
Above, left side view of the tailskid svevel point. Also visible is rudders lower hinge and tailplane strut.

Oben, die linke Seite der Heckspornlagerung. Des weiteren sieht man in diesem Bild auch die Strebe der Dämpfungsfläche sowie das untere Ruderscharnier des Seitenruders.

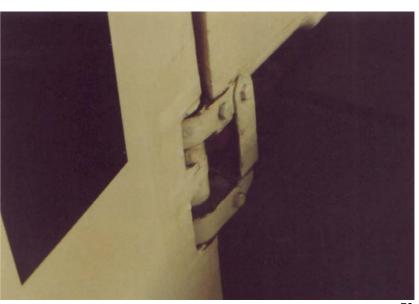
Centre, the top hinge of the rudder.

Mitte, das oberste Scharnier des Seitenruders.

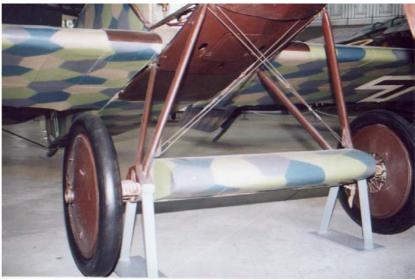
78

Bottom, the undercarriage seen from behind.

Unten, Rückansicht des Fahrgestells.

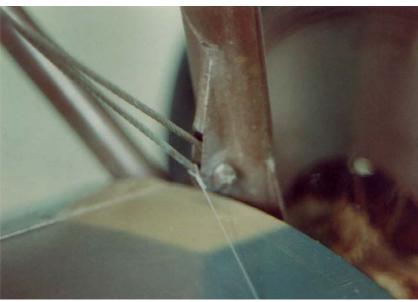
Above, one of the knot points of the welded steel tubing frame. Here are joint not less than eight tubes at one point plus the socket to attach the forward undercarriage leg. The steel sheet reinforcing that can be seen here welded over the joints can also be found on post war Swiss D.VII's, but not on any war built version.

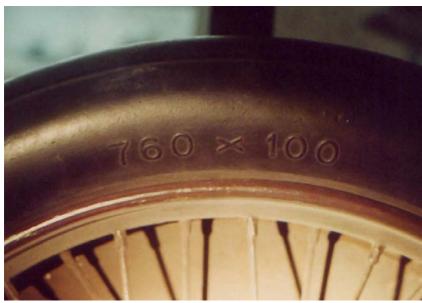
Above, view inside the wheel with the metal cover removed.

Oben, Blick in eines der Räder mit abgenommener Verkleidung.

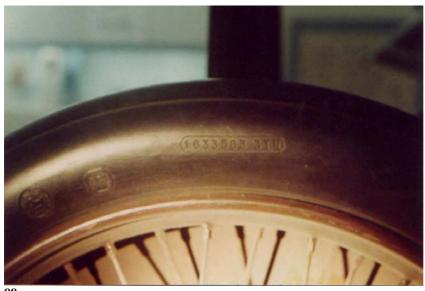
Centre, the size of the tires.

Mitte, die Reifengröße.

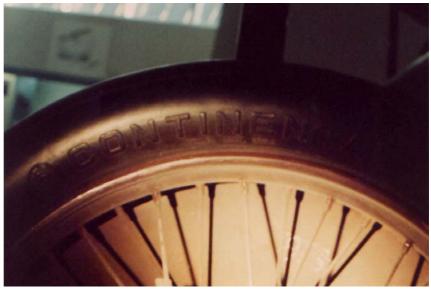
89

Bottom, a very nice shot illustrating the tapering of the lower side of the top wing of this Fokker D.VII.

Unten, eine sehr schöne Aufnahme, die das Zulaufen der Unterseite der Tragfläche an diesem

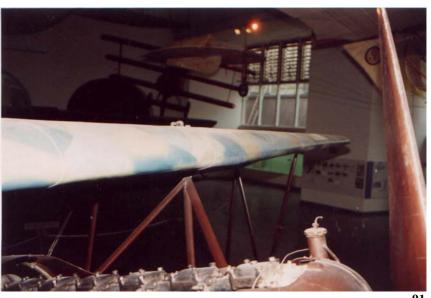
Above, to show some of the interior details of the wing construction the Museum cut away some pieces of the underside of the top wing. Basically the structure is identical to war built machines, but on this plane the portion up to the rear spar is completely covered with plywood on the underside.

Oben, um einen Einblick in den Aufbau der Flügel zu gewähren, wurde ein Teil der Bespannung der Unterseite des Oberflügels entfernt. Da entgegen den kriegsgebauten Flugzeugen hier die Unterseite bis zum hinteren Flügelholm mit Sperrholz beplankt ist, sollte es richtiger heißen die Beplankung wurde entfernt.

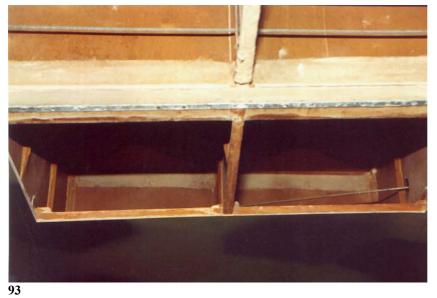
Centre, as on the original war aircraft the top and bottom of the spar was glued with a layer of cloth.

Mitte, wie am Original aus dem Krieg ist auch bei dieser Maschine die Ober und die Unterseite der Flügelholme mit einer Leinwandauflage beklebt.

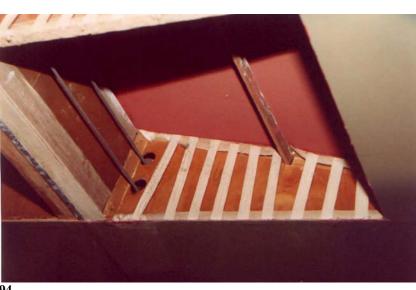
Bottom, the aileron control cables are running right through holes in the rib webs.

Unten, die Steuerseile für die Schräglagensteuerung sind durch kleine Löcher in den Rippen geführt.

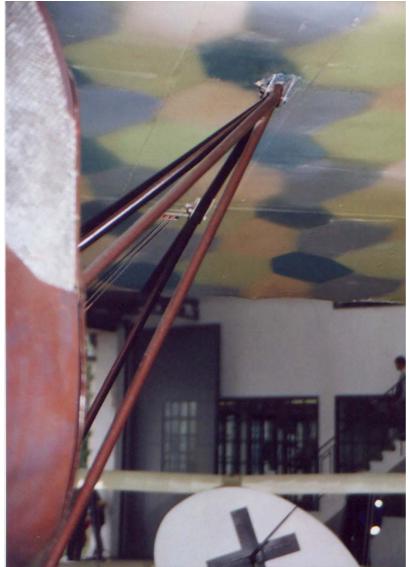
Above, the two main wing attachment points seen directly from the front. You can see the bolts passing through the streamlined tubes of the struts. To let the bolts pass through there have been short pieces of round tubing been welded into the struts.

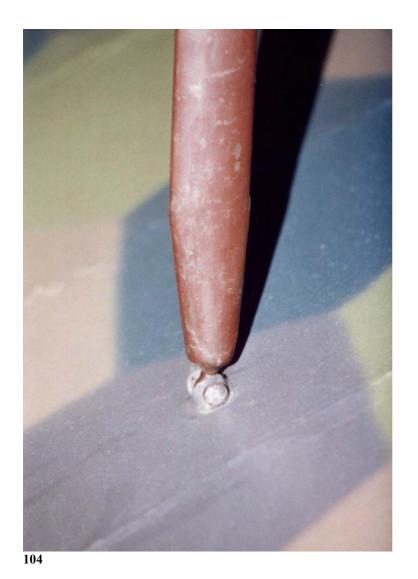
Above, one of the attachment points of the N-struts where they meet the wing spars.

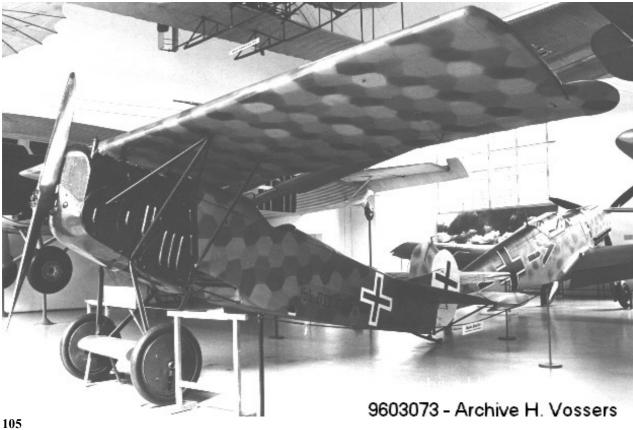
Bottom, this image is courtesy of Hans Vossers. This view showing the aircraft with a missing lower wing gives a good impression of how the Fokker V.29 looks like.

Unten, diese Aufnahme stammt aus dem Archiv von Hans Vossers. Mit seinem fehlenden Unterflügel gleicht das Flugzeug sehr dem späteren Fokker V.29.

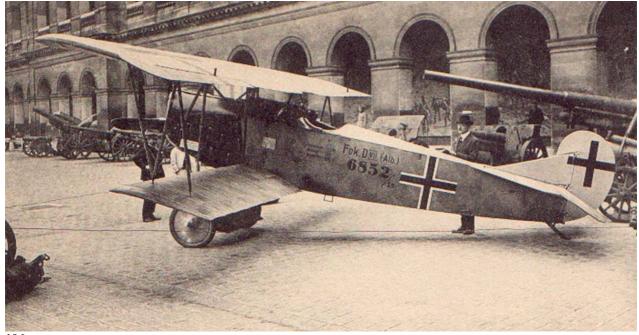
106

Above, photograph of a war built Fokker D.VII hat was captured intact.
